BODEN-PROFI – FOLGE 137

AUFBAUEMPFEHLUNG KANN BINDEND SEIN

SPACHTELBODEN

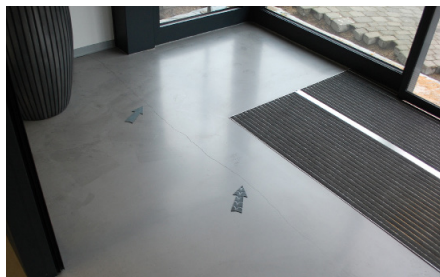
1. ALLGEMEIN

Ein mineralischer Spachtelboden zeigte im Zuge der Nutzung flächig verteilt geradlinige Rissbildungen

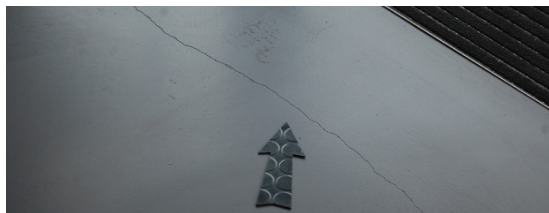
**2. ARBEITSFUGE**

Unterhalb des Rissverlaufs befindet sich eine Arbeitsfuge innerhalb des Zementestrichs

Die Überprüfung der Rissbildungen zeigte deutlich, dass vorhandene Arbeits- und Scheinfugen des Zementestrichs nicht fachgerecht „festgelegt“ wurden. Das verwendete Material ist hierzu ungeeignet. Fachgerecht wäre ein kraftschlüssiger Verbund mit Zwei-Komponenten-Kunstharzmaterial und entsprechenden Estrichklammern.

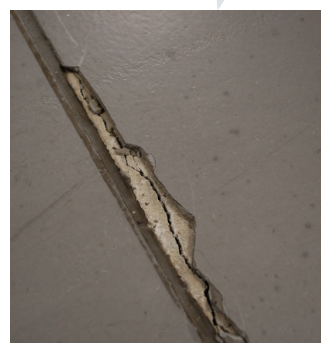
**4. SCHEINFUGE**

Die Scheinfuge im Estrich ist als Riss zu erkennen – der Spachtelboden ist abgeplatzt

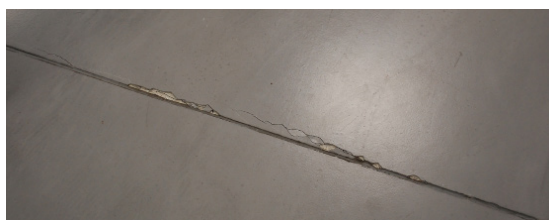
**3. SICHTFUGE**

Neben der geradlinig geschnittenen, elastisch ausgefüllten Sichtfuge zeigen sich Rissbildungen

Im Zuge der Nutzung zeigte der Spachtelboden flächig verteilt Rissbildungen. Diese verliefen teilweise unmittelbar über den nicht kraftschlüssig verschlossenen Arbeits- und Scheinfugen des Estrichs, oftmals parallel zu den nachträglich ausgeführten Sichtfugen des Spachtelbodens

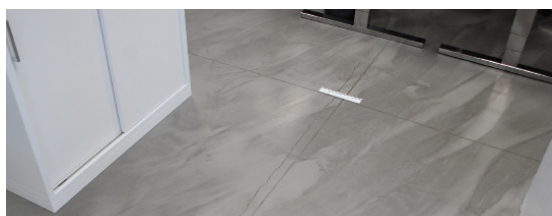
5. RISSVERLAUF

Viele Risse verlaufen rund fünf Zentimeter parallel zu den Sichtfugen im Spachtelboden

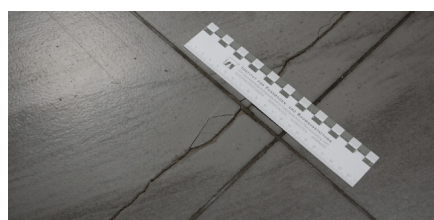
6. SANIERUNG

Eine Sanierung der Fläche wird kaum den Erwartungen des Auftraggebers entsprechen

Die Reparatur der gesamten Spachtelbodenfläche ist mit erheblichem Aufwand verbunden und wird kaum ein Erscheinungsbild herstellen können, das den Erwartungen des Auftraggebers entspricht. Im Rahmen einer gütlichen Einigung wurde sachverständigenseits vorgeschlagen, Rissbildungen in unmittelbarer Nähe angrenzender Sichtfugen mit einem breiten Bautrennfugenprofil aus Aluminium abzudecken. Alternativ könnte auch die Verlegung eines neuen Bodenbelags in Betracht gezogen werden – beispielsweise von Teppichfliesen.
