BODEN-PROFI – FOLGE 140

HINWEISPFLICHT BEI DER PARKETTRENOVIERUNG

ABLÖSUNGEN DER DECKLAMELLEN

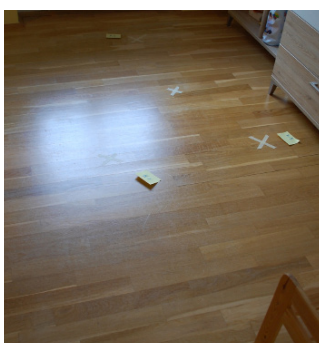
1. GESAMTEINDRUCK

Bereits unmittelbar nach Fertigstellung zeigten einzelne Decklamellen der Einstab-Zweischicht-Elemente Aufwölbungen oder lösten sich teilweise ab. Die entstandenen Schäden wurden im Zuge von Nachbesserungsmaßnahmen bearbeitet und neutralisiert, das Gebäude bezogen.

Auch ohne Markierungen sind die aufgewölbten Decklamellen gut erkennbar

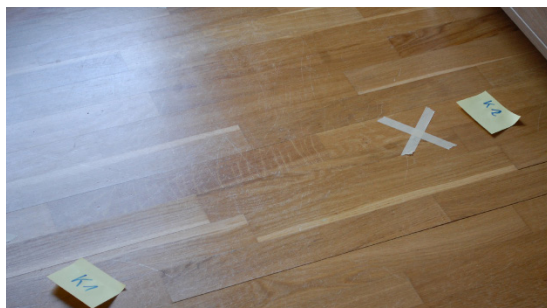
2. DETAIL

Bei näherer Betrachtung wird deutlich, dass sich einzelne Decklamellen von der Trägerschicht abgelöst haben und zum Teil lose vorliegen

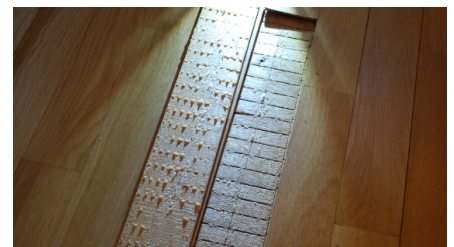
3. ÖFFNUNG

Ohne viel Kraftaufwand lassen sich einzelne Decklamellen von der Trägerschicht abheben

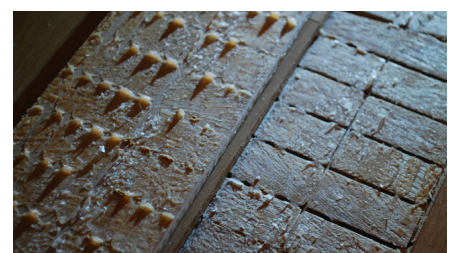
4. KONSTRUKTION

Ein Kohäsionsbruch in der Klebstofffüge zwischen Decklamelle und Trägerschicht ist die Ursache der Ablösung

Zur Ursachenforschung wurde im Bereich des Kinderzimmers eine Decklamelle aus der Verlegeeinheit herausgenommen. Dabei konnte ein Kohäsionsbruch innerhalb

der Klebstoffschicht zwischen Decklamelle und Trägerschicht festgestellt werden: Die Decklamelle wies keinen kraftschlüssigen Verbund auf. Der bei der industriellen Herstellung des Einstab-Zweischicht-Parketts eingesetzte Klebstoff zur Verbindung der Fügeflächen beziehungsweise der Decklamellen und der Trägerschicht lag weichplastisch vor.

Die Ablösung hervorgerufen haben im Gebrauch entstehende Scherzugkräfte, die beim Quellen und Schwinden des Holzes allein durch Raumklimaänderungen auftreten. Aber auch die temporär erhöhten Scherzugkräfte im Rahmen der Versiegelung schwächten die vorhandene industrielle Klebstofffuge. Die entsprechend vorgeschädigte und alterungsbedingt geschwächte Verklebung konnte den kraftschlüssigen Verbund zwischen Decklamelle und Trägerschicht nicht mehr gewährleisten.

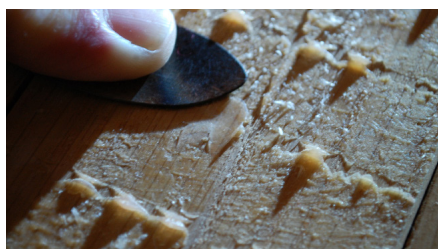
6. FOLGE

Der Klebstoff ist plastisch verformbar und kann keinen kraftschlüssigen Verbund mehr gewährleisten

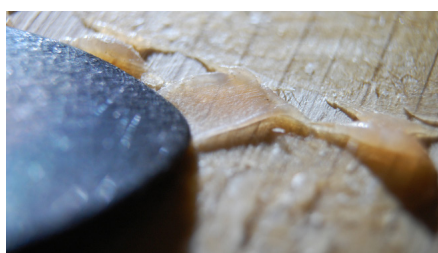
5. ÜBERPRÜFUNG

Der Klebstoff liegt weichplastisch beziehungsweise umgangssprachlich „kaugummiweich“ vor
