## BODEN-PROFI – FOLGE 147

# MATTE EINPFLEGE FÜR BESSERE OPTIK

## FAHRSPUREN AUF DEM BODEN EINES DROGERIEMARKTS

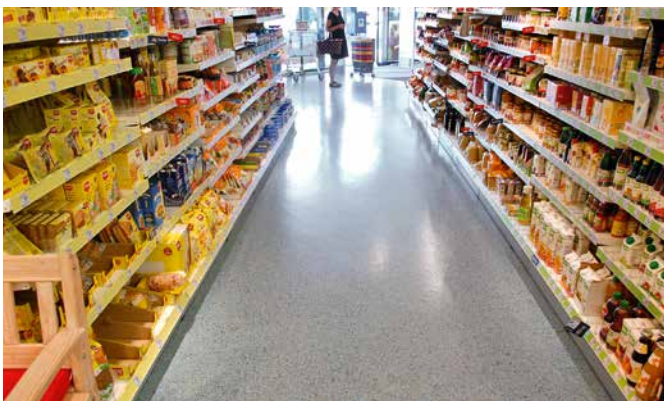
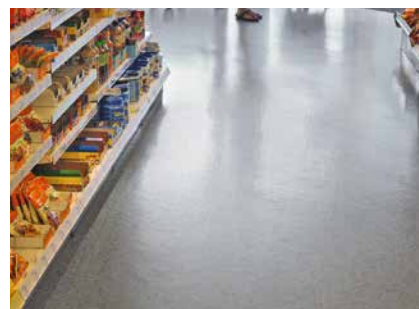
### 1. ERSTER EINDRUCK

Der Boden in einem Drogeriemarkt zeigt bereits kurze Zeit nach der Eröffnung sichtbare Fahrspuren

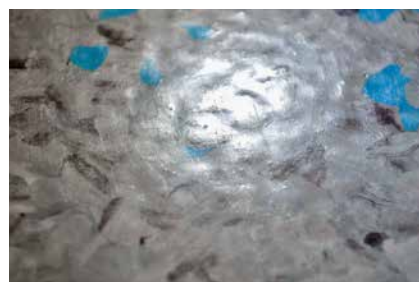
### 2. DETAIL

Die rillenartigen Spuren sind je nach Blickrichtung und Lichteinfall mehr oder weniger deutlich erkennbar.

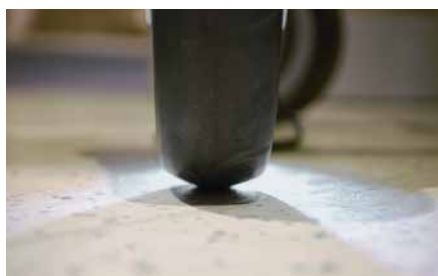
#### 4. EINKAUFSWAGEN

Die Überprüfung der Räder der im Objekt genutzten Einkaufswagen, Rollcontainer und Palettenhubwagen zeigte durchweg weiche, elastische Auflage-/Rollflächen, die für diesen Einsatzbereich durchaus als üblich zu bezeichnen sind. Dennoch begünstigt beispielsweise die bauchig-gerundete Form der Laufflächen der Einkaufswagen-Rollen rillenartige Eindrucksuren. Zudem konnte an den Rollen eines Palettenhubwagens ein erheblicher Pressrand festgestellt werden, der ebenfalls die Bildung von Fahrspuren verstärkt. Eine labortechnische Untersuchung des Resteindruckverhaltens an original Rückstellmustern des verlegten Bodenbelags zeigte der Norm entsprechende Werte.

Die Laufflächen der Einkaufswagen-Rollen weisen eine zulässige, bauchig-gerundete Form auf

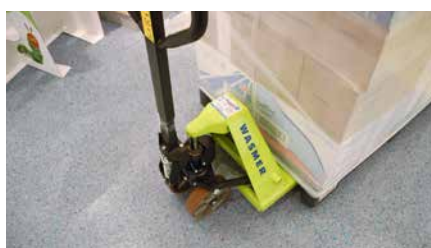
#### 5. PAALETTENHUBWAGEN

Verursachungsmomente zurückzuführen: Auslöser sind die zum Teil beschädigten Laufflächen von Palettenhubwagen sowie die bauchig-gerundete Form der Einkaufswagen-Rollen, die jedoch zulässig sind. Diese verursachen messtechnisch nicht erfassbare rillenartige Vertiefungen in der Belagsoberfläche, deren Erkennbarkeit jedoch durch eine hoch glänzende und überdosierte Einpflege des Belags aus bestimmten aber durchaus gebräuchlichen Blickrichtungen verstärkt ins Auge des Betrachters fällt. Der Vergleich der Bodenbelagsfläche mit der einer anderen Filiale der Drogeriemarkt-Kette zeigte bei vergleichbaren Belastungen keine störenden Erscheinungsbilder. Allerdings wurde in dieser Filiale der gleiche Bodenbelag matt eingepflegt. Den Bodenleger trifft im beschriebenen Fall keine Schuld – auch weil er die Reinigungs- und Pflegeanleitung übergeben hatte.

An den Rollen des Palettenhubwagens verursacht ein erheblicher Pressrand die Bildung von Fahrspuren
